Knivskarpa framgångar

Sulzer's Channel Monster™ löser ständiga problem med blockeringar i en av Sveriges största pumpstationer. Tillförlitlighet är väsentligt inom avloppsrening där pumparna måste arbeta dygnet runt, särskilt i pumpstationer som överför avloppsvatten från bostads- och industriområden till reningsverk. För en kommun i Sverige orsakade en stor mängd fasta partiklar i avloppsvattnet betydande driftstörningar. Sulzer löste snabbt problemet med installation av en energieffektiv avloppskvarn som skyddar pumparna och minimerar risken för oväntade driftstopp.

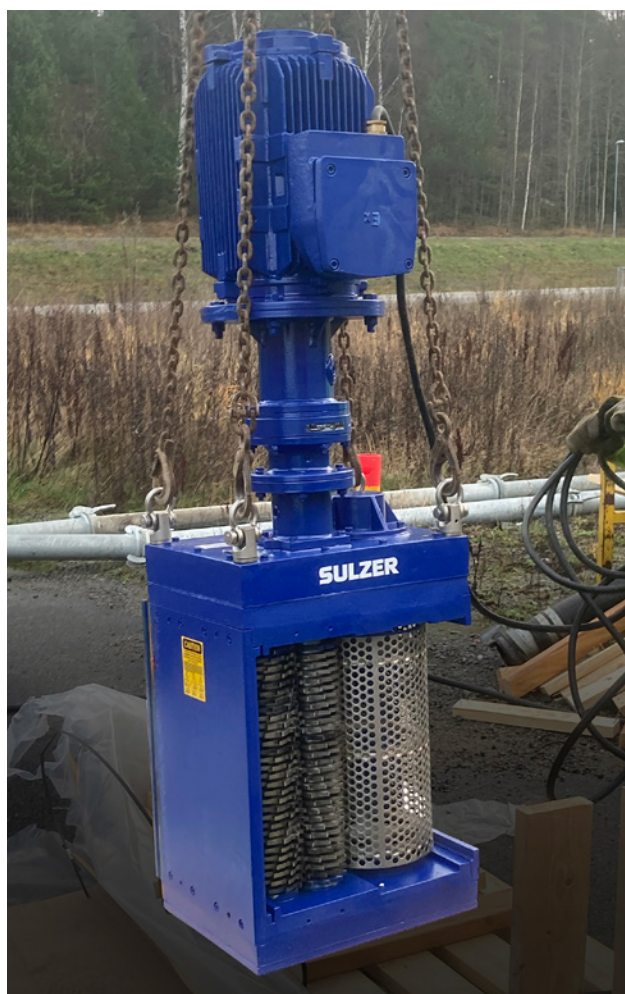
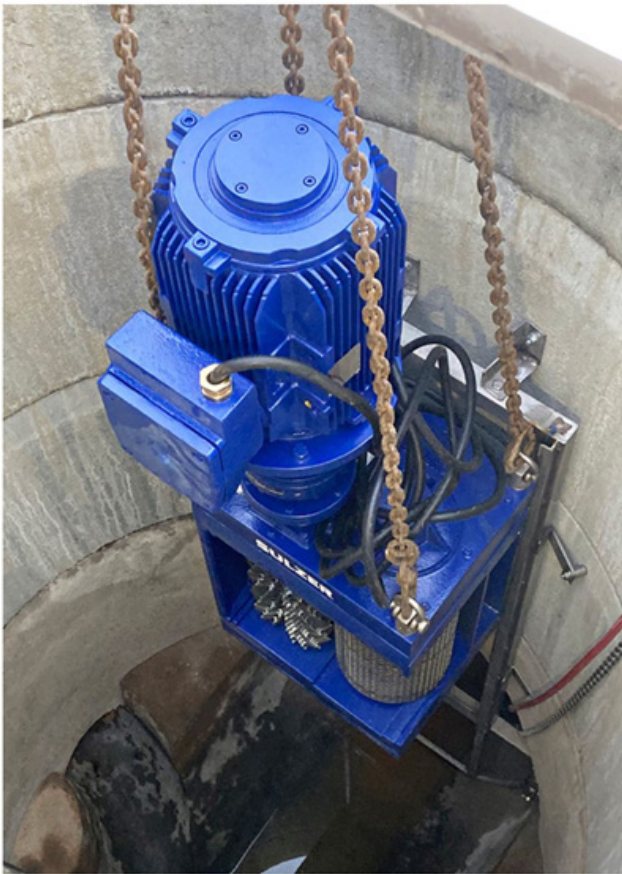
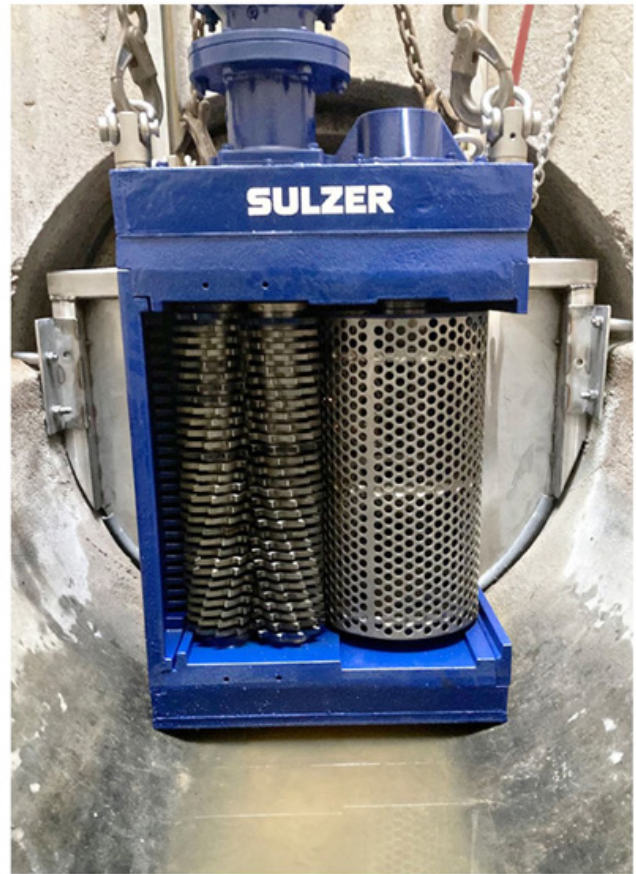
Anläggningsägarna insåg att Sulzers alternativ erbjöd en kostnadseffektiv lösning och en inspektionsbrunn identifierades uppströms om pumpstationen som kunde förstöras så att det rymde en Sulzer CMD Channel Monster-kvarn. Med hjälp av en roterande trumma som fångar upp fasta ämnen och riktar dem mot en kraftfull, dubbelaxlad kvarn med låg hastighet och högt vridmoment är Channel Monster konstruerad för att strimla de tuffa fasta partiklar som vanligtvis orsakar problem i avloppshandlingen. Systemet kräver endast en enda motor på 4 kW (5,4 hk) för att klara kraftigt förorenade avloppsvattenflöden på upp till 1 590 m³ per timme.

Sulzer levererade en kvarn med monteringsram på 450 mm som passade installationen, tillsammans med en ATEX- och IP68-klassad motor som skyddar vid risken för explosiv atmosfär eller översvämning i brunnen. Med hjälp av en uppblåsbar blåsa som höll tillbaka avloppsvattnet installerades kvarnen med endast tre timmars paus i driften. Sedan installationen av det nya aggregatet i december 2020 har pumpstationen fungerat som avsett, med noll driftstopp på grund av blockeringar eller pumpproblem.
